Mineralische Ausblühungen auf Fassadensichtmauerwerken

Mineral Efflorescence on Fair-Faced Masonry

Abstract. Buildings are exposed to climatic stress. Fair-faced masonry exposed to peltin rain may be damaged by efflorescence. The most frequent types of mineral efflorescence in modern fair-faced masonry are described with typical examples. Experiences with water-repellent treatments are reported.

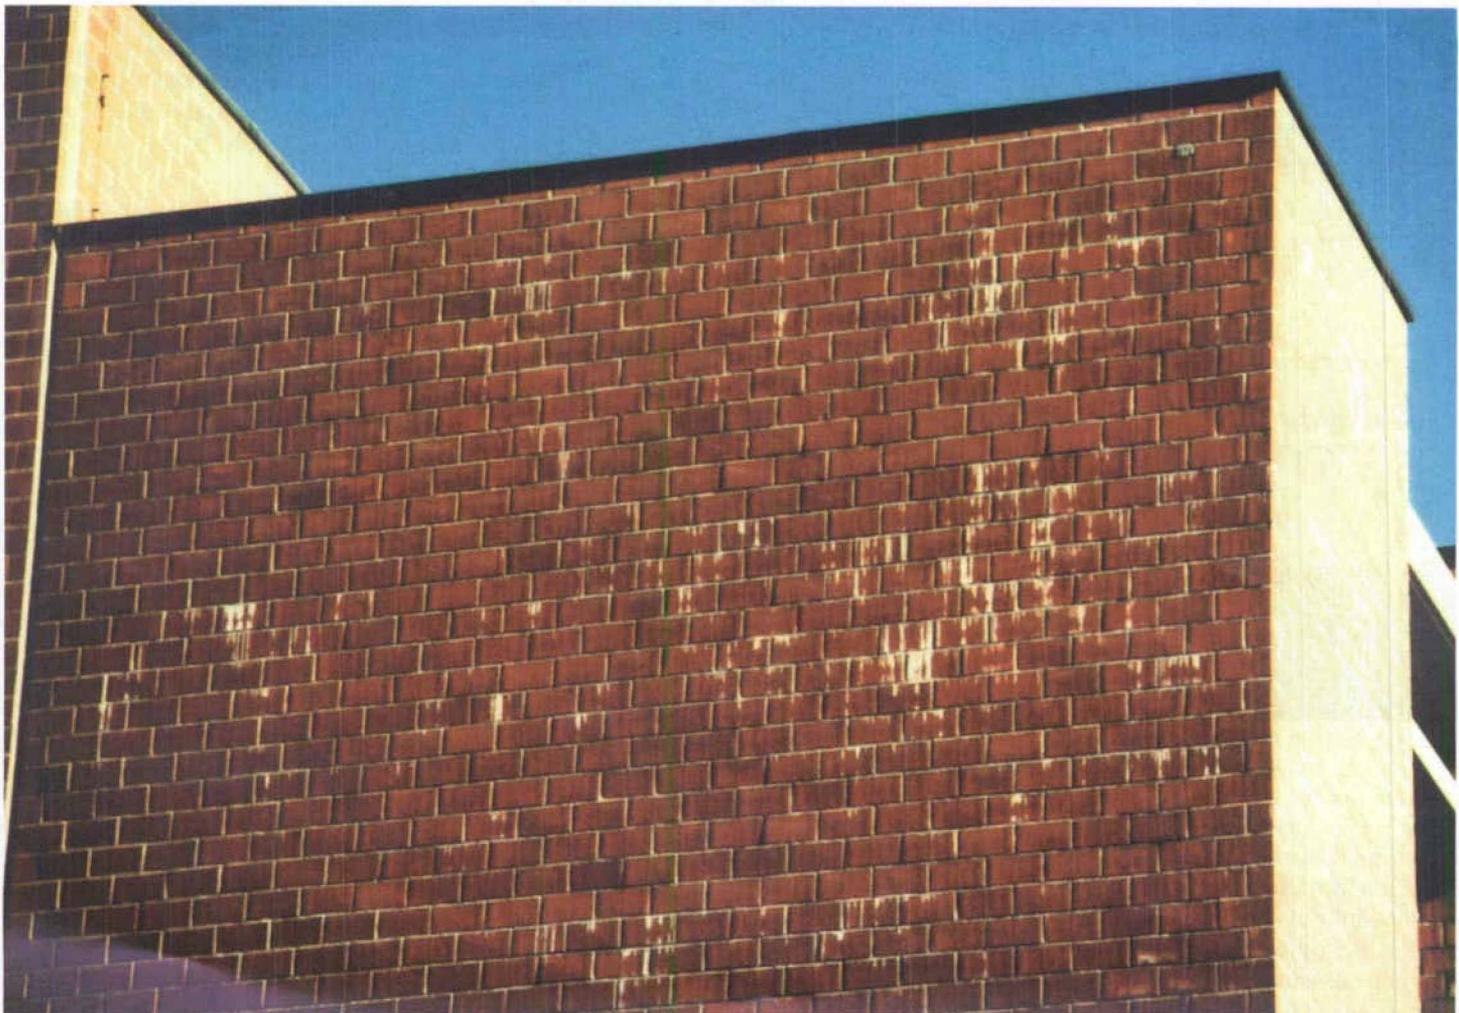
Kalkablagerungen zeigen sich an Fassadenmauerwerken normalerweise in vertikalen Streifen, die von den Lagerfugen ausgehen (Fig. 1). Kalkablagerungen sind geschmacksneutral und nicht wasserlöslich. Sie können mit verdünnter Säure entfernt werden. Dazu sollte ein Fach-

Fig. 1. Kalkablagerungen (sogenannte 'weisse Bärte') bei einem Backsteinsichtmauerwerk

Kalkablagerungen sind in der Regel ein Zeichen dafür, dass zwei oder mehr übereinanderliegende horizontale Mörtelfugen undicht sind. Bei der oberen Fuge tritt Regenwasser ein, läuft in den Löchern der Backsteine abwärts und staut sich auf der unteren Lagerfuge. Bei längerem Kon-

takt löst das Wasser Calciumverbindungen des Mörtelgefüges und tritt als Calciumhydroxid oder Calciumhydrogencarbonat aus der unteren Mörtelfuge wieder aus. Es läuft auf der Steinoberfläche nach unten und führt zur Carbonatbildung durch den Kontakt mit der Luftkohensäure zu wasserunlöslichem Kalk.

mann mit entsprechender Erfahrung beigezogen werden, damit vor allem am Mauerwerksmörtel keine Säureschäden entstehen. Bei schwachen Kalkablagerungen besteht ausserdem die Chance, dass sie durch den leicht sauren Regen mit der Zeit aufgelöst werden.

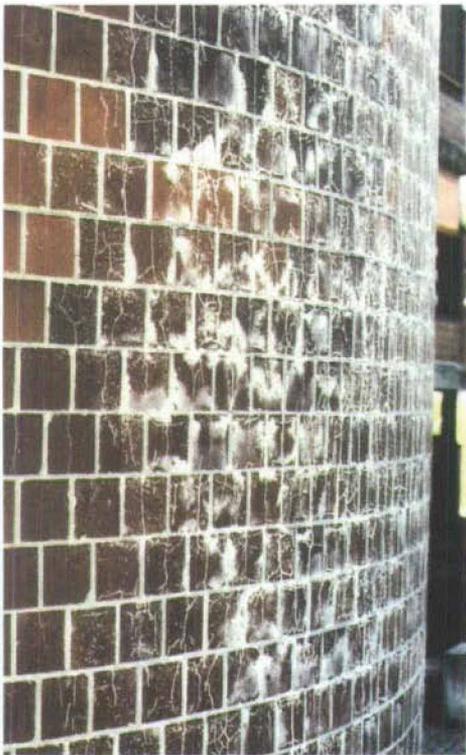
Fig. 2. Typisches Erscheinungsbild von Gipsablagerungen

Gipsablagerungen sind ebenfalls weiss, wasserunlöslich und geschmacksneutral. Im Gegensatz zu Kalkablagerungen können sie mit verdünnter Säure nicht entfernt werden. Die für Kalkablagerungen typische vertikale Ausrichtung ist nicht vorhanden (Fig. 2).

Gipsablagerungen entstehen normalerweise bei grösseren Poren oder bei Haarrissen in der Steinoberfläche. In Extremfällen wurde beobachtet, dass praktisch die ganze Steinoberfläche von einer Gipskruste überzogen wurde.

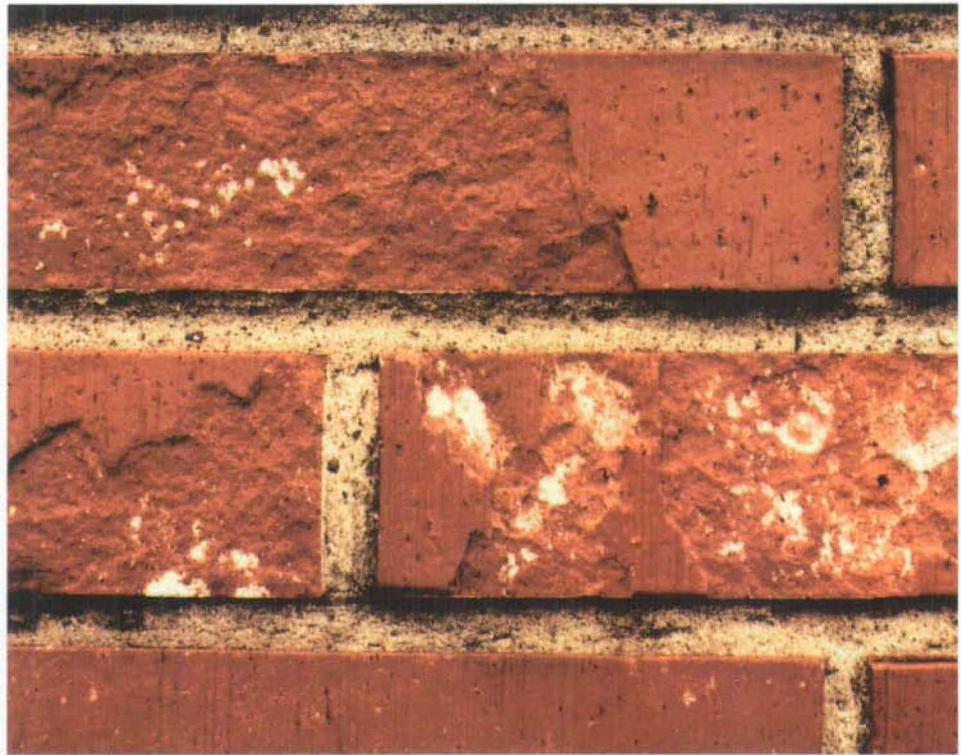
Fig. 3. Oberflächenabspaltungen durch Gipsablagerungen hinter der Brennhaut von Sichtbacksteinen

Gipsablagerungen treten oft in Kombination mit Oberflächenabspaltungen auf (Fig. 3). Dies gilt vor allem für schlagregenbeanspruchte Fassaden, die bei schönem Wetter intensiv besonnt werden. Die Gründe liegen darin, dass sich in Austrocknungsphasen die Zone der Gipsbildung von der Oberfläche gegen das Steininnere verlagert. Besonders intensive Ablagerungen finden sich in der Regel in der Übergangszone zwischen der etwas dichteren Oberflächenschicht (sogenann-

te Brennhaut) und der Hauptmasse des Steins.

Gipsablagerungen sind praktisch ausschliesslich bei Mauerwerkspartien anzutreffen, bei denen durch undichte Stellen, wie Risse, undichte Kittfugen, undichte Mörtelfugen usw. lokal viel Wasser eindringt und die angrenzenden Steine von innen her durchnässt werden. Fatal ist der Umstand, dass Gipsablagerungen die Backsteinporen verschliessen und deshalb das Austrocknen der Steine mit der Zeit immer stärker behindert wird. Deshalb ist es nur eine Frage der Zeit, bis bei Sichtbacksteinen mit Gipsablagerungen schliesslich die Oberfläche abgesprengt wird.

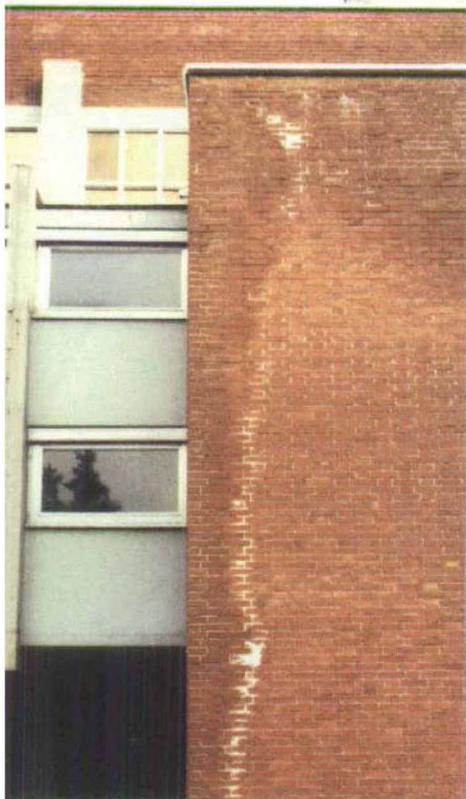
Fig. 4. Typisches Erscheinungsbild von wasserlöslichen Salzausblühungen beim Übergang vom feuchten zum trockenen Mauerwerk

Wasserlösliche Salze sind immer am Übergang von nassen zu trockenen Mauerwerksflächen anzutreffen (Fig. 4). Die Erklärung liegt darin, dass in den trockenen Zonen das Wasser fehlt, um die Salzbestandteile an die Oberfläche zu transportieren, während in den nassen Zonen zuviel Wasser vorhanden ist, so dass sich Salzkristalle auflösen bzw. wegen zu geringer Salzkonzentration der Lösung gar nicht entstehen.

Ausblühungen von wasserlöslichen Salzen entstehen vorzugsweise bei Sichtbacksteinfassaden aus stark saugfähigen Backsteinen. Die Salze schmecken salzig und bitter, oft auch mit einem seifigen Beigeschmack. In den meisten Fällen handelt es sich um Salzgemische, bei denen entweder Magnesiumsulfat oder Natriumsulfat dominiert und Beimischungen von Kaliumsulfat und Natriumcarbonat vorhanden sein können. In der Regel ist das Auftreten von wasserlöslichen Salzen jahreszeitlich begrenzt. Typisch sind Ausblühungen in den Monaten Januar bis März (Fig. 5). Dies hängt damit zusammen, dass in dieser Zeit die Mauerwerke am stärksten durchnässt sind und dass tiefe Temperaturen die Kristallbildung fördern, weil die Löslichkeit der Salze mit der Temperatur abnimmt.

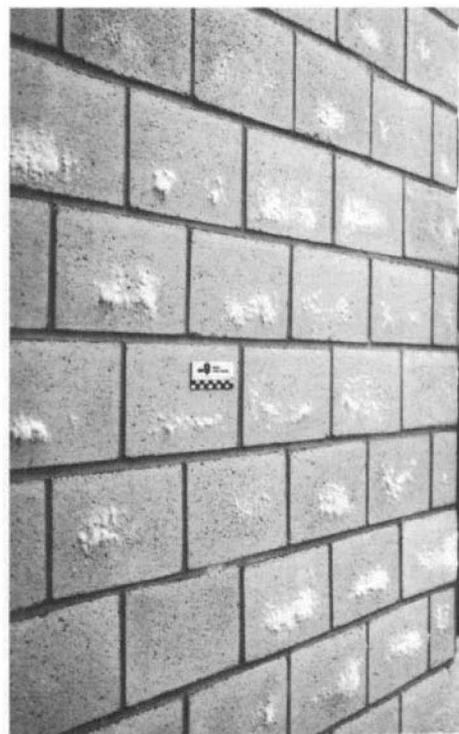
Fig. 5. Nadelförmige Ausblühungen von Natriumsulfat aus einem Kalksandstein-Mauerwerk. Die leicht wasserlöslichen Mineralsalze entstanden bei Temperaturen um den Gefrierpunkt und werden beim nächsten Regen wieder abgewaschen.

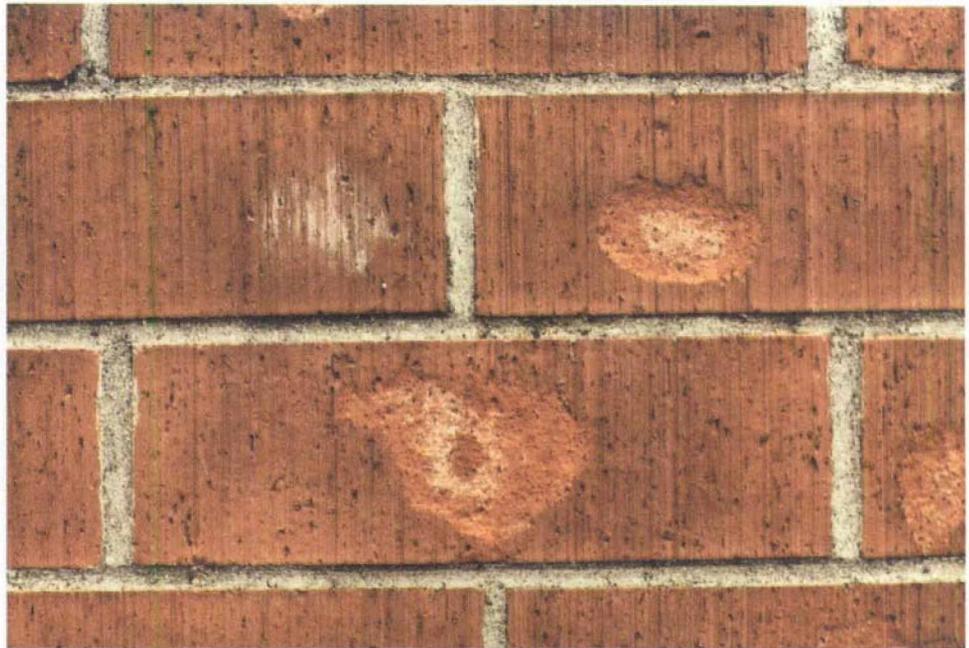
Das 'Kommen und Gehen' der wasserlöslichen Salze bedeutet aus physikalischer Sicht eine Belastung für die Steinoberfläche. Die Oberfläche verwittert durch das Wechselspiel von Salzkristallisation und Salzauflösung. Die Ursache liegt vor allem beim sogenannten Kristallisationsdruck, der in den oberflächennahen Gesteinsporen entsteht, weil die Kristalle mehr Raum beanspruchen als die Salzlösung.

Fig. 6. Verwitterung von 18jährigen, wetterexponierten Sichtbacksteinen durch Natriumsulfat

Die Verwitterung der Steinoberfläche durch wasserlösliche Salze gilt gleichermaßen für Backsteine und für Kalksandsteine. Fig. 6 zeigt das Beispiel von 18jährigen, stark saugfähigen Sichtbacksteinen. Fig. 7 zeigt einen Ausschnitt aus einem ca. 25jährigen Kalksandstein-Sichtmauerwerk. In beiden Fällen bestand das wasserlösliche Salz aus Natriumsulfat.

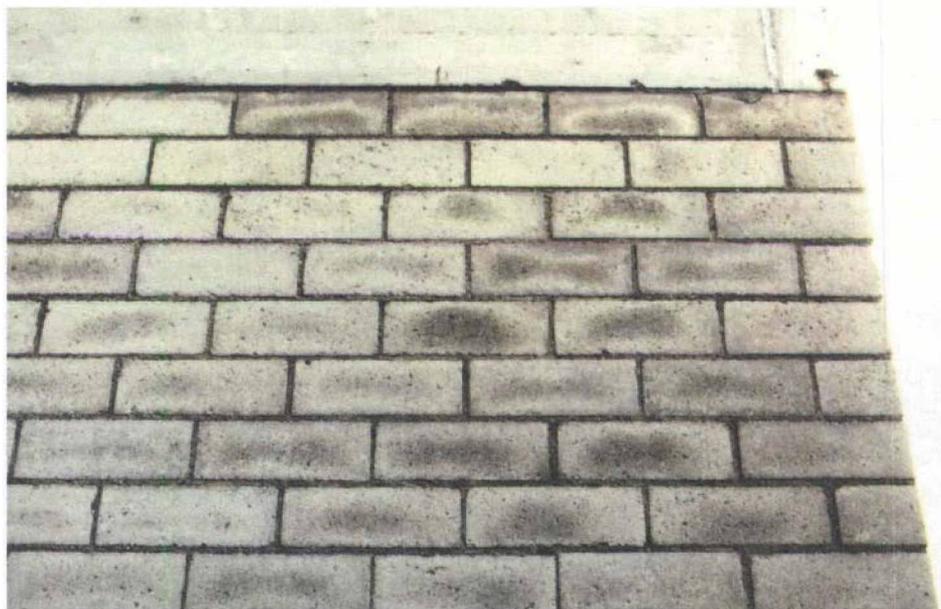
Fig. 7. Verwitterung einer ca. 25jährigen Fassade aus Kalksandsteinen durch Natriumsulfat

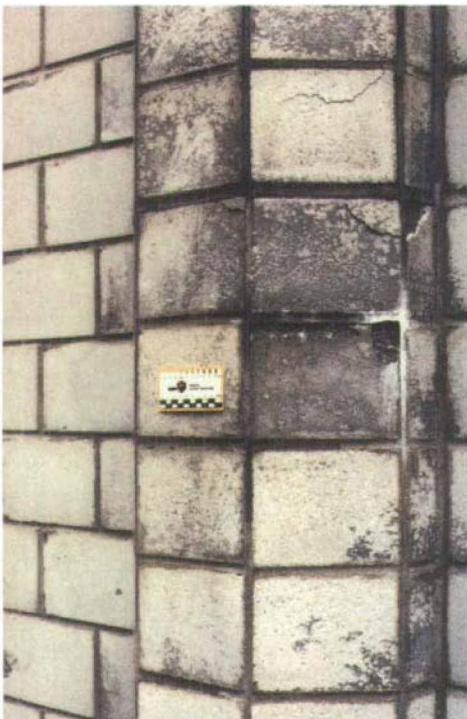
oder Alkalisalzen der Kieselsäure herauslösen. Wenn diese Lösungen an die Oberfläche gelangen und dort langsam durch Wasserverdunstung 'eindicken', können sich an der Oberfläche glasartige, dunkel erscheinende, sehr dünne Ablagerungen von amorphen Alkalisilikaten oder amorpher Kieselsäure bilden (Fig. 8). Die Ablagerungen sind nicht wasserlöslich. Sie können nur mit grossem Aufwand mechanisch entfernt werden.

Fig. 8. Amorphe Silikatablagerungen auf Kalksandsteinen

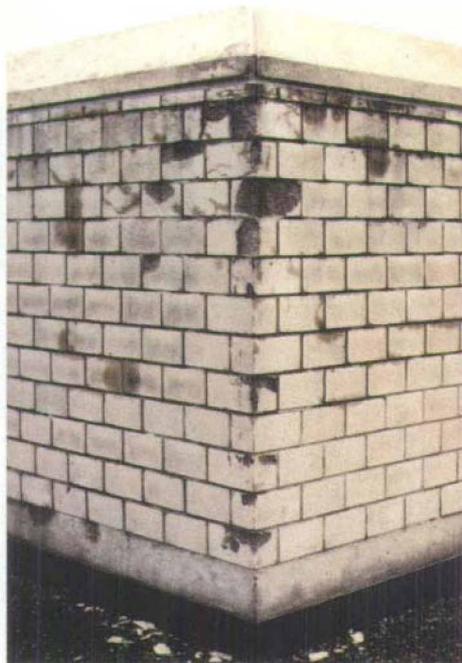
Fig. 9. Vordachloses 6jähriges Kalksandstein-Sichtmauerwerk mit Frostschäden

Leider hat sich die Hydrophobierung von bewitterten Sichtmauerwerken aus Backsteinen oder Kalksandsteinen in vielen Fällen nicht bewährt. Dies lag weniger an den Produkten selbst, als vielmehr in der Rissanfälligkeit dieser Wände. Auch bei sorgfältiger Planung und Ausführung muss damit gerechnet werden, dass in Sichtmauerwerken feine Risse auftreten

können. Diese führen erfahrungsgemäss früher oder später dazu, dass Regenwasser in das Mauerwerk gelangt.

Das eingedrungene Wasser kann sich in den Kapillarporen hinter der hydrophoben Oberfläche ungehindert ausbreiten und Mineralien aus den Porenwänden herauslösen. Umgekehrt wird das Austrocknen des Mauerwerks durch die hydrophobe Oberfläche behindert. Das Wasser kann diese Schicht nur in dampfförmigem Zustand überwinden. Dies wiederum hat zur Folge, dass gelöste Mineralien an der Grenzfläche der hydrophoben Oberfläche zur kapillaraktiven Hauptmasse abgelagert werden. Die damit verbundenen Kristallisations- und Hydratationsdrücke können zu Absprengungen von Teilflächen führen. Es kann darüber hinaus zu einem Ungleichgewicht zwischen eindringendem und austrocknendem Wasser kommen, so dass sich bei einem hohen Wassersättigungsgrad beim Mauerwerk gravierende Frostschäden einstellen können (Fig. 9 und 10).

Die hydrophobe Oberfläche bietet nur solange einen sicheren Schutz, als sie in der ganzen Wandfläche intakt ist. Fehlstellen führen zu lokalen Wassereintritten, die Schäden am Mauerwerk auslösen können. Wegen des farblosen Charakters der Hydrophobierungen sind Fehlstellen schwierig zu erkennen und werden oft erst aufgrund der Schäden bemerkt. Fassaden mit Sichtmauerwerken sollten deshalb immer mit einem konstruktiven Witterschutz, z.B. mit schützenden Vordächern versehen werden.

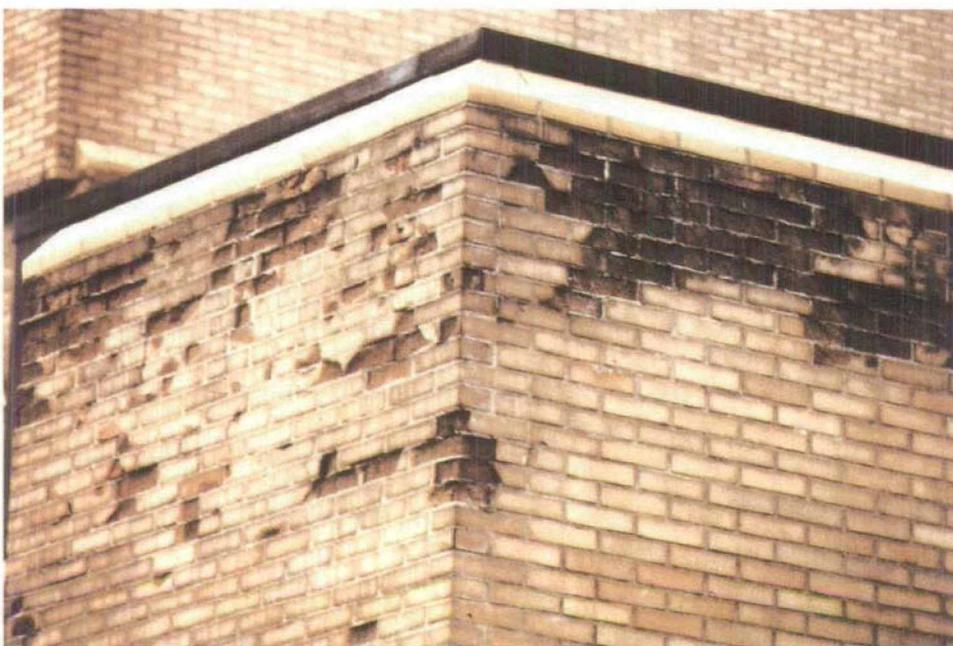
Fig. 10. Wie Fig. 9, jedoch am Beispiel eines Backstein-Sichtmauerwerks
